# Übersicht zu den EFRE-Projekten im Vorhaben „Prävention von Risiken des Altbergbaus“ (Förderperiode 2014 – 2020) in der floez-Region

Falk Seliger, Sächsisches Oberbergamt

## Projekt „Hedwigschacht“ in Oelsnitz / Erzgeb.

## Projekt „Standort Breitscheid-Schächte“ in Hohndorf

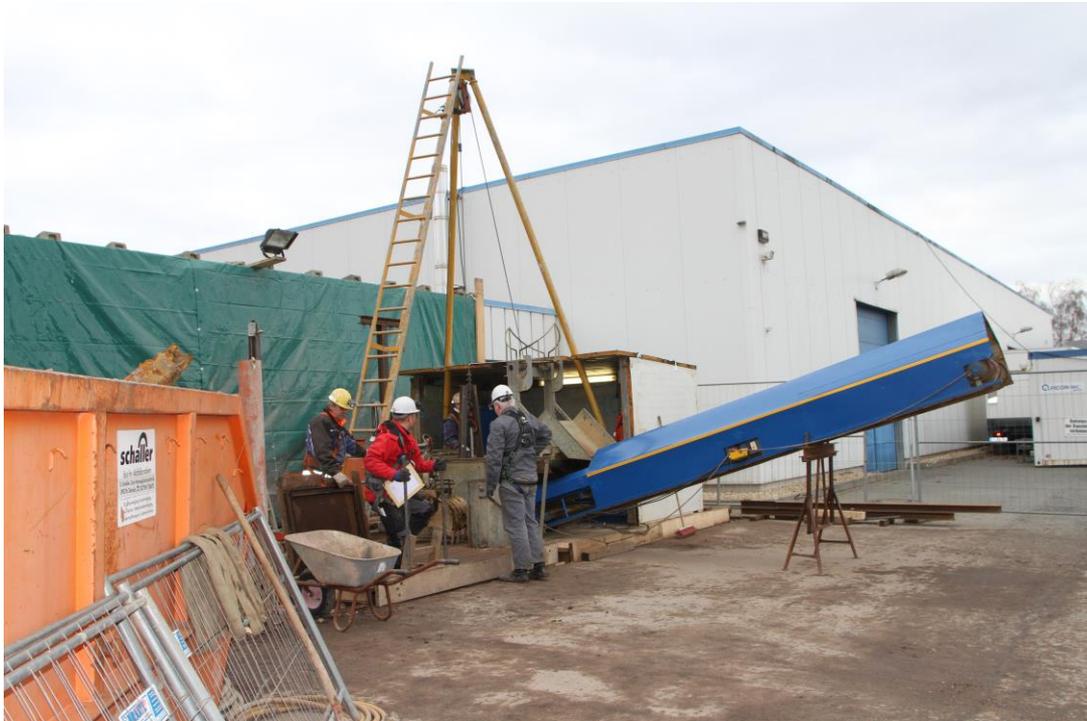
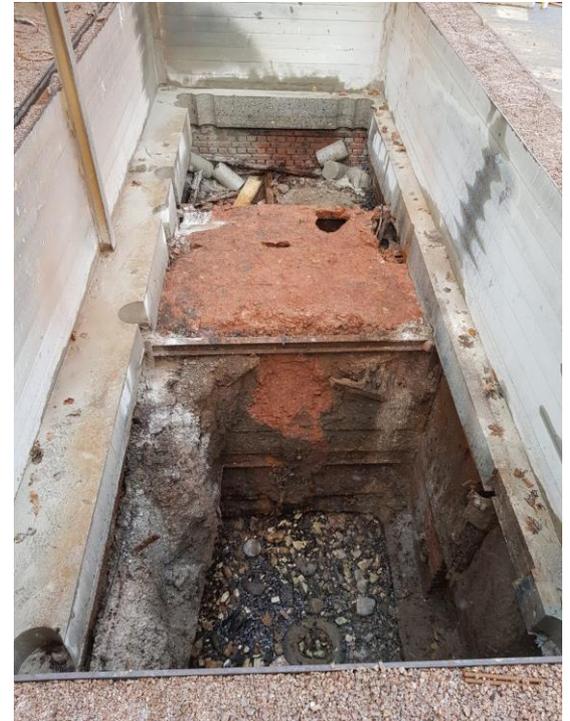
Verfüllmassen waren unterhalb der Abdeckplatte im gesamten Schachtquerschnitt bis max. 9,3 m unter GOK nachgesackt. Teils Brückenbildungen in den Trümmern.

Schachtausbau zeigt insbesondere am W-Stoß zum Bürogebäude Deformationen.

Bei der Aufwältigung wurden im tagesnahen Bereich Hohlräume angetroffen, die sich unter das Bürogebäude erstreckten und umgehend verfüllt wurden.

Im Niveau des Lüfterkanals bei 8 m unter GOK wurde eine teilweise leerstehende Strecke angetroffen, die sich nach NO unter die Werkhalle fortsetzt.

Bei 15 m unter GOK wurde eine stark wasserführende und teilverbrochene Strecke nach NO angetroffen, die sich ebenfalls unter die Werkhalle erstreckt.

Zur Sicherung der GOK und des angrenzenden Bürogebäudes bzw. zur Schadensvermeidung war eine Sofortsicherung mittels Schotterverfüllung unumgänglich.

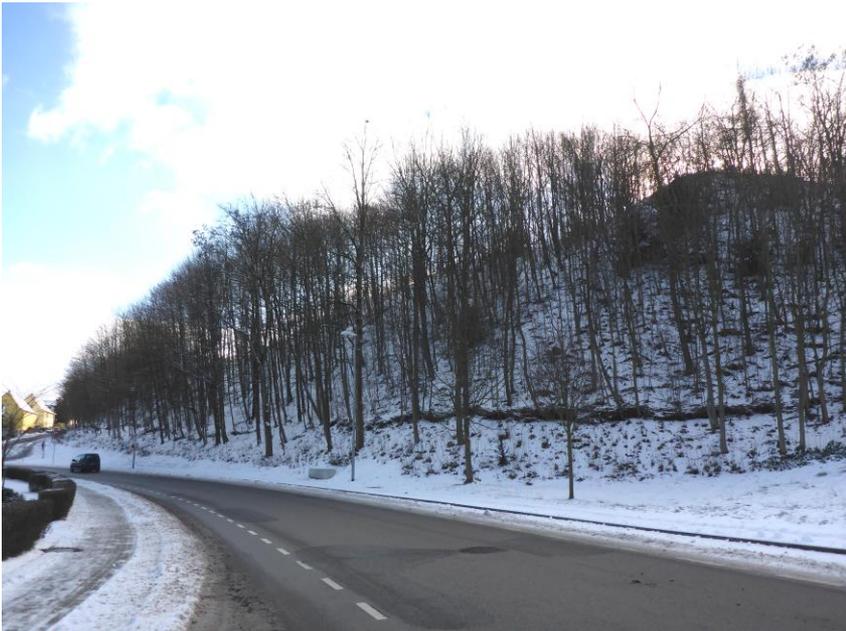
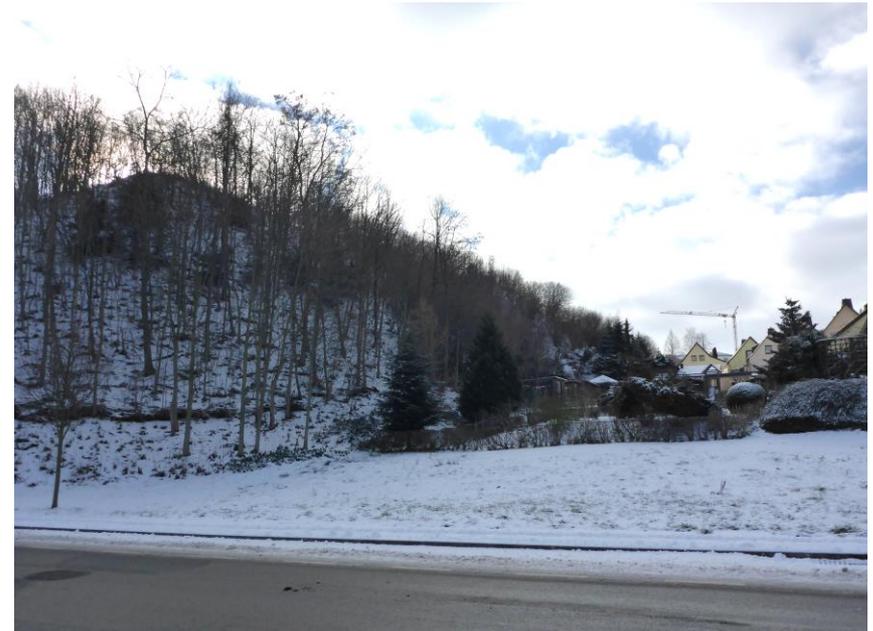
### Halde II

#### **Halde II**

Aufstandsfläche 3,0 ha

Volumen 1,0 Mio. m<sup>3</sup>, Grob- und Waschberge, Schlacken und Aschen

Böschung 38° , 34 m hoch

grenzt unmittelbar an Bebauung und Straßen

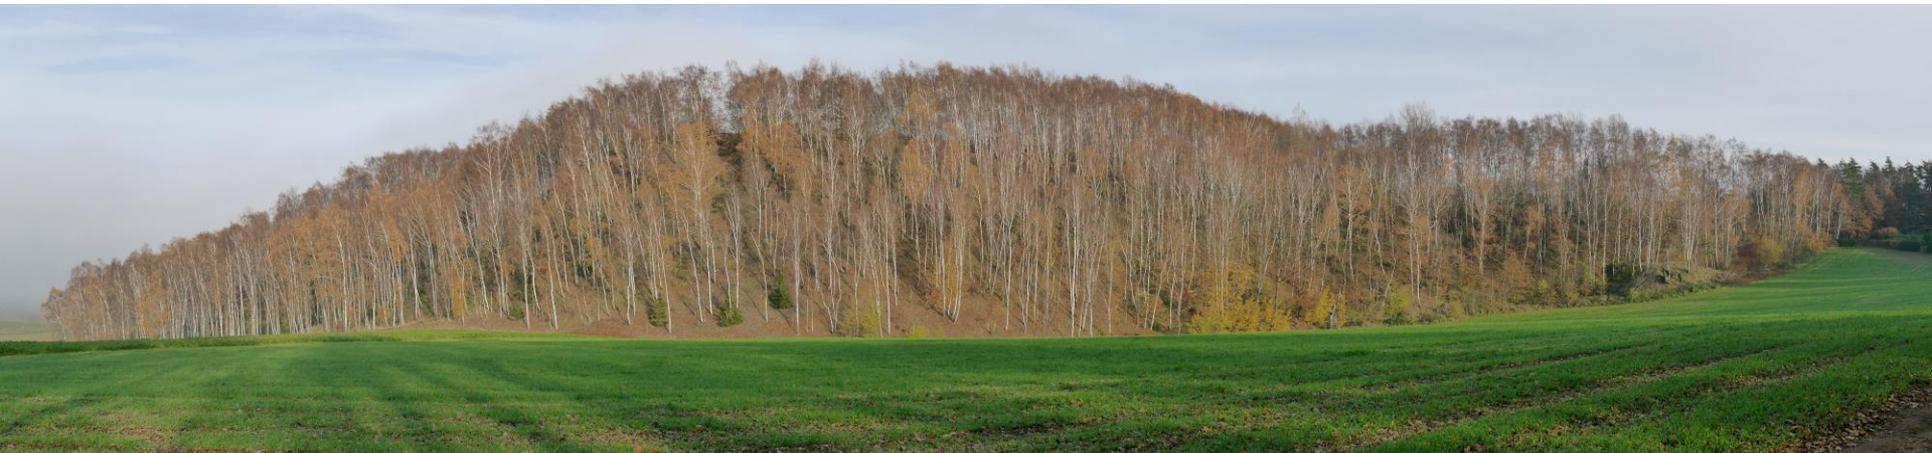
## Halde III

#### **Halde III**

Aufstandsfläche 9,1 ha

Volumen 1,5 Mio. m<sup>3</sup>, Grob- und Waschberge, radioaktive Aschen

Böschung 38° , 50 m hoch

grenzt im Süden an Bebauung, FND Orchideenstandort
