## Anlage 1

### Detaildarstellung der Wege

### Detaildarstellung Sportwanderweg

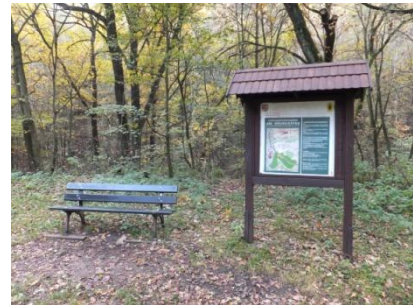
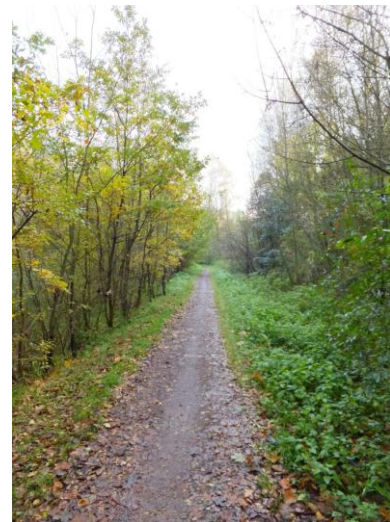
## Wegabschnitt Nr. 1

Priesterhäuser - Hauptmarkt - Paradiesbrücke - Muldentalradweg  
- 1. Zwickauer Picknick- und Erlebnispark - Röhrensteg - Ober-  
hohndorfer Marktweg - Reinsdorfer Straße

**Profil:** eben, am Ende leicht ansteigend

**Art des Weges:** kombinierter Fuß- und Radweg, ab Röhrensteg  
als Fußweg gekennzeichnet

**Breite des Weges:** 0,5 - 2,5 m

- zunächst Asphalt, wassergebundene Decke, Waldboden
- guter Zustand, stellenweise Fahrradspuren

- Beschilderung als kombinierter Fuß- und Radweg, teilweise als Fußweg mit Freigabe für Fahrräder
- Infotafeln am Röhrensteg, Oberhohndorfer Marktweg

- durchgängige Beschilderung des Wanderweges: gelber Strich

- Ausbesserung des Oberhohndorfer Marktweges – Reinsdorfer Straße (partiell)

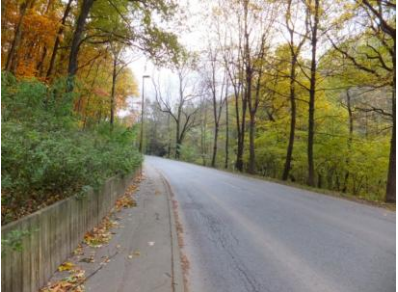
| Verlauf | |
|---|---|
| <p><b>Streckenführung:</b><br/>Reinsdorfer Straße - Ortseingang Reinsdorf</p> <p><b>Länge:</b> 700 m</p> <p><b>Umgebung:</b> Wald, Siedlung</p> <p><b>Anmerkung:</b> Straßenquerung und fehlender Fußweg sind Gefahrenpunkte</p> | |

| Verlauf | |
|---|---|
| <ul style="list-style-type: none"> <li>durchgängige Beschilderung des Wanderweges: gelber Strich </li> <li>Anlegen eines Fußweges (ca. 100 m)</li> <li>Querungshilfe für Fußgänger auf der Reinsdorfer Straße</li> </ul> | |

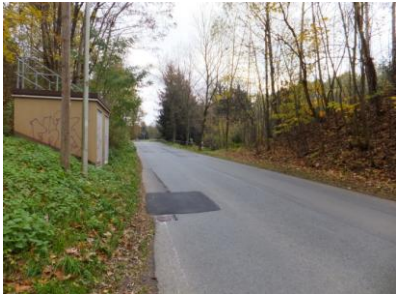
## Wegabschnitt Nr. 2

| Verlauf | |
|---|---|
| <p><b>Profil:</b> eben</p> <p><b>Art des Weges:</b> Fußweg 300 m (bis Einmündung Industrievulkanisation), danach ca. 100 m Reinsdorfer Straße ohne Fußweg, anschließend 300 m gepflasterter Fußweg</p> <p><b>Breite des Weges:</b> 1 - 4 m</p> <p><b>Bodenbeschaffenheit und -zustand:</b></p> <ul style="list-style-type: none"> <li>Asphalt und Betonpflaster</li> <li>guter Zustand</li> </ul> <p><b>Zugänge:</b></p> <ul style="list-style-type: none"> <li>motorisierter Individualverkehr: <ul style="list-style-type: none"> <li>- keine Parkmöglichkeiten vorhanden</li> </ul> </li> <li>öffentliche Verkehrsmittel: <ul style="list-style-type: none"> <li>- ÖPNV in Reinsdorf: Buslinie 135, Haltestelle An der Kohlenbahn</li> </ul> </li> </ul> | |
| <ul style="list-style-type: none"> <li>keine Beschilderung vorhanden</li> </ul> | |

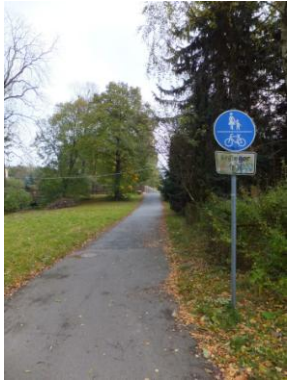
| Verlauf | |
|---|---|
| <p><b>Streckenführung:</b><br/>Ortseingang Reinsdorf - An der Kohlenbahn - Wiesenaue<br/>Gabelsberger Straße - Straße der Befreiung</p> <p><b>Länge:</b> 4,6 km</p> <p><b>Umgebung:</b> Offenland, Siedlung</p> | |

| Verlauf | |
|---|---|
| <ul style="list-style-type: none"> <li>• durchgängige Beschilderung des Wanderweges: gelber Strich </li> </ul> | |

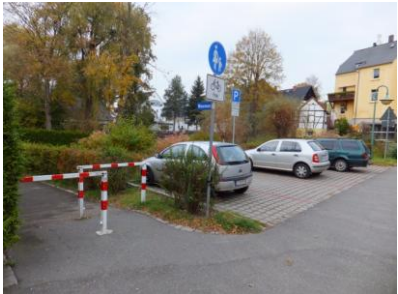
## Wegabschnitt Nr. 3

| Verlauf | |
|---|---|
| <p><b>Profil:</b> eben</p> <p><b>Art des Weges:</b> Fußweg bis zur Straße „An der Kohlenbahn“, ab Wiesenaue kombinierter Fuß- und Radweg bzw. Fahrweg</p> <p><b>Breite des Weges:</b> 1,5 - 3 m</p> <p><b>Bodenbeschaffenheit und -zustand:</b></p> <ul style="list-style-type: none"> <li>• Asphalt</li> <li>• guter Zustand, Beleuchtung entlang der Wiesenaue teilweise defekt</li> </ul> <p><b>Zugänge:</b></p> <ul style="list-style-type: none"> <li>• motorisierter Individualverkehr: <ul style="list-style-type: none"> <li>- Parkmöglichkeiten entlang der Wiesenaue, Parkzeit begrenzt</li> </ul> </li> <li>• öffentliche Verkehrsmittel: <ul style="list-style-type: none"> <li>- ÖPNV in Reinsdorf: Buslinie 135, Haltestelle An der Kohlenbahn, Alte Post, Gabelsberger Straße</li> </ul> </li> </ul> | |
| <ul style="list-style-type: none"> <li>• Beschilderung als kombinierter Fuß- und Radweg, Fahrweg für Anlieger</li> </ul> | |

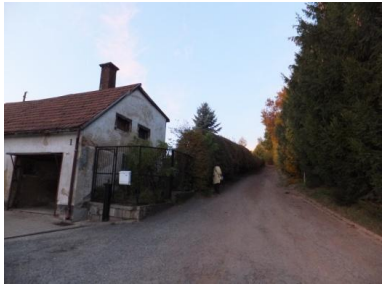
| Verlauf | |
|---|---|
| <p><b>Streckenführung:</b><br/>Straße der Befreiung - Mülsener Straße - Freitagstraße</p> <p><b>Länge:</b> 1,2 km</p> <p><b>Umgebung:</b> Siedlung, Offenland</p> <p><b>Anmerkung:</b> Gefahrenpunkt, Querung Freitagstraße</p> | |

| Verlauf | |
|---|---|
| <ul style="list-style-type: none"> <li>• durchgängige Beschilderung des Wanderwege: gelber Strich </li> <li>• Querungshilfe für Fußgänger an der Freitagstraße</li> <li>• Sanierung des Weges (partiell)</li> </ul> | |

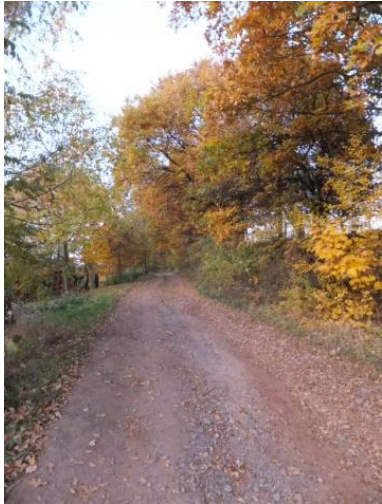
## Wegabschnitt Nr. 4

| Verlauf | |
|---|---|
| <p><b>Profil:</b> eben, steil ansteigend</p> <p><b>Art des Weges:</b> Fahrweg, landwirtschaftlicher Weg, Reitweg</p> <p><b>Breite des Weges:</b> 1,5 - 3,5 m</p> <p><b>Bodenbeschaffenheit und -zustand:</b></p> <ul style="list-style-type: none"> <li>• Asphalt, landwirtschaftlicher Weg (ungefestigter Schotter)</li> <li>• landwirtschaftlicher Weg, teilweise stark zerfahren</li> <li>• schlechter Zustand</li> </ul> <p><b>Zugänge:</b></p> <ul style="list-style-type: none"> <li>• motorisierter Individualverkehr: <ul style="list-style-type: none"> <li>- keine</li> </ul> </li> <li>• öffentliche Verkehrsmittel: <ul style="list-style-type: none"> <li>- ÖPNV in Reinsdorf: Buslinie 135, Haltestelle Gabelsberger Straße</li> </ul> </li> </ul> | |
| <ul style="list-style-type: none"> <li>• Beschilderung als kombinierter Fuß- und Radweg, Fahrweg für Anlieger</li> </ul> | |

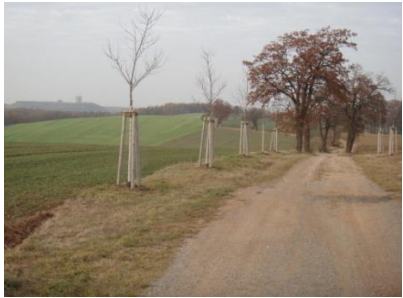
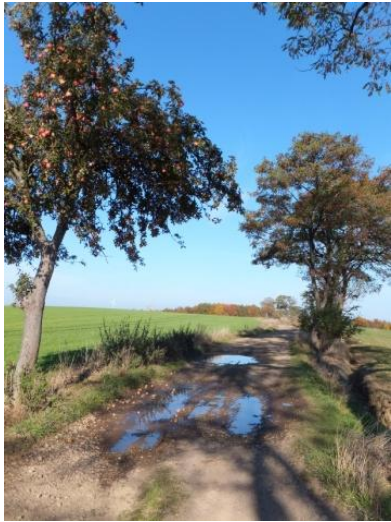
## Wegabschnitt Nr. 5

| Verlauf | |
|---|---|
| <p><b>Streckenführung:</b><br/>Freitagstraße - Mülsener Straße (Hundesportverein Niclas e. V.)</p> <p><b>Länge:</b> 900 m</p> <p><b>Umgebung:</b> Siedlung, Offenland</p> | |
| <p><b>Profil:</b> eben</p> <p><b>Art des Weges:</b> Wirtschaftsweg, Feldweg, Reitweg</p> <p><b>Breite des Weges:</b> 3 - 3,5 m</p> <p><b>Bodenbeschaffenheit und -zustand:</b></p> <ul style="list-style-type: none"> <li>• Wirtschaftsweg unbefestigt (Schotter)</li> <li>• teilweise sehr schlechter Zustand (Schlaglöcher)</li> </ul> <p><b>Zugänge:</b></p> <ul style="list-style-type: none"> <li>• motorisierter Individualverkehr: <ul style="list-style-type: none"> <li>- keine</li> </ul> </li> <li>• öffentliche Verkehrsmittel: <ul style="list-style-type: none"> <li>- keine</li> </ul> </li> </ul> | |
| <ul style="list-style-type: none"> <li>• Beschilderung als Reit- und Wirtschaftsweg</li> </ul> | |

| Verlauf | |
|---|---|
| <ul style="list-style-type: none"> <li>• durchgängige Beschilderung des Wanderweges: gelber Strich </li> <li>• Sanierung der Wegstrecke Freitagstraße – Hundesportverein Mülsen ca. 800 m - wassergebundene Decke</li> </ul> | |

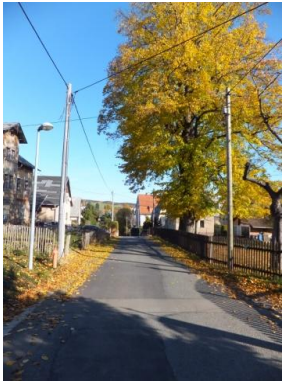
| Verlauf | |
|---|---|
| <p><b>Streckenführung:</b><br/>Mülsener Straße (Hundesportverein Niclas e. V.) Reinsdorfer Straße (Ortseingang Mülsen St. Niclas) - St. Niclaser Hauptstraße</p> <p><b>Länge:</b> 1,7 km</p> <p><b>Umgebung:</b> Offenland</p> | |

| Verlauf | |
|---|---|
| <ul style="list-style-type: none"> <li>• durchgängige Beschilderung des Wanderweges: gelber Strich </li> </ul> | |

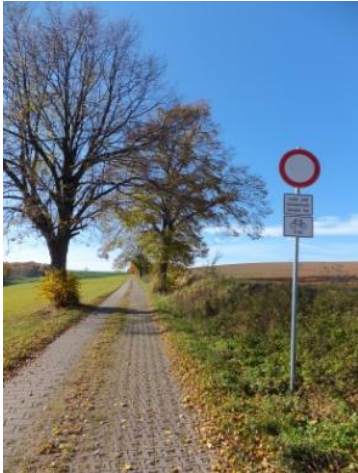
## Wegabschnitt Nr. 6

| Verlauf | |
|---|---|
| <p><b>Profil:</b> leicht abfallend</p> <p><b>Art des Weges:</b> Fahr- und Radweg, teilweise Reitweg, Wirtschaftsweg</p> <p><b>Breite des Weges:</b> 3 m</p> <p><b>Bodenbeschaffenheit und -zustand:</b></p> <ul style="list-style-type: none"> <li>• Betonpflaster</li> <li>• sehr guter Zustand</li> </ul> <p><b>Zugänge:</b></p> <ul style="list-style-type: none"> <li>• motorisierter Individualverkehr: <ul style="list-style-type: none"> <li>- keine</li> </ul> </li> <li>• öffentliche Verkehrsmittel: <ul style="list-style-type: none"> <li>- ÖPNV in Mülsen St. Niclas: Buslinie 138, Haltestelle Meisterhaus</li> </ul> </li> </ul> | |
| <ul style="list-style-type: none"> <li>• Beschilderung als Rad- und Wirtschaftsweg, teilweise als Reitweg gekennzeichnet</li> </ul> | |

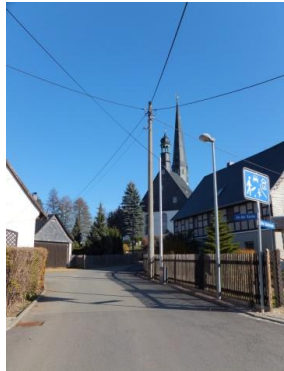
| Verlauf | |
|---|---|
| <p><b>Streckenführung:</b><br/>St. Niclaser Hauptstraße - An der Kirche - Feldweg/Wiese - Freibad/Sportplatz - Ortsausgang Mülsen St. Niclas</p> <p><b>Länge:</b> 1,4 km</p> <p><b>Umgebung:</b> Siedlung, Offenland</p> | |

| Verlauf | |
|---|---|
| <ul style="list-style-type: none"> <li>• durchgängige Beschilderung des Wanderweges: gelber Strich </li> </ul> | |

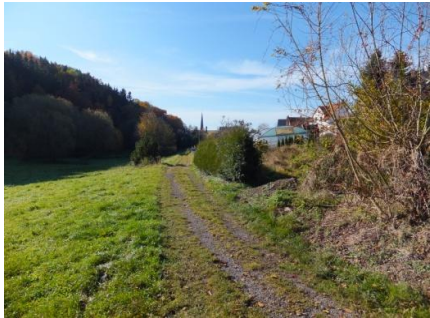
## Wegabschnitt Nr. 7

| Verlauf | |
|---|---|
| <p><b>Profil:</b> eben</p> <p><b>Art des Weges:</b> Straße, kombinierter Fahr- und Wanderweg, teilweise Radweg</p> <p><b>Breite des Weges:</b> 1 - 3 m</p> <p><b>Bodenbeschaffenheit und -zustand:</b></p> <ul style="list-style-type: none"> <li>• Asphalt, Betonpflaster, Feldweg, Wiese</li> <li>• guter Zustand</li> </ul> <p><b>Zugänge:</b></p> <ul style="list-style-type: none"> <li>• motorisierter Individualverkehr: <ul style="list-style-type: none"> <li>- Parkmöglichkeiten am Gasthof „Amorsaal“, Parkzeit begrenzt</li> </ul> </li> <li>• öffentliche Verkehrsmittel: <ul style="list-style-type: none"> <li>- ÖPNV in Mülsen St. Niclas: Buslinie 138, Haltestelle Meisterhaus</li> </ul> </li> </ul> | |
| <ul style="list-style-type: none"> <li>• Beschilderung teilweise als Wanderweg (Niclaser Rundweg)</li> </ul> | |

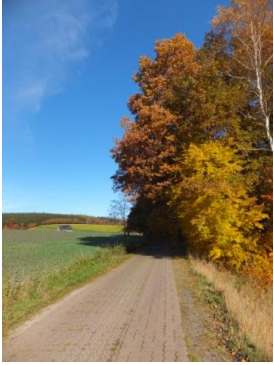
| Verlauf | |
|---|---|
| <p><b>Streckenführung:</b><br/>Ortsausgang Mülsen St. Niclas - August-Bebel-Straße - Alberthöhe (Albertturm)</p> <p><b>Länge:</b> 1,8 km</p> <p><b>Umgebung:</b> Offenland, Wald</p> | |

| Verlauf | |
|---|---|
| <ul style="list-style-type: none"> <li>• durchgängige Beschilderung des Wanderweges: gelber Strich </li> </ul> | |

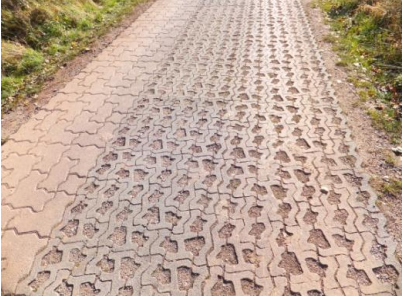
## Wegabschnitt Nr. 8

| Verlauf | |
|---|---|
| <p><b>Profil:</b> eben, ansteigend</p> <p><b>Art des Weges:</b> Straße, Rad-, Wander- und Reitweg, Wirtschaftsweg</p> <p><b>Breite des Weges:</b> 2,5 - 3 m</p> <p><b>Bodenbeschaffenheit und -zustand:</b></p> <ul style="list-style-type: none"> <li>• Betonpflaster, Asphalt</li> <li>• sehr guter Zustand</li> </ul> <p><b>Zugänge:</b></p> <ul style="list-style-type: none"> <li>• motorisierter Individualverkehr: <ul style="list-style-type: none"> <li>- Parkmöglichkeiten am Freibad/Sportplatz, Mülsen St. Niclas</li> </ul> </li> <li>• öffentliche Verkehrsmittel: <ul style="list-style-type: none"> <li>- keine</li> </ul> </li> </ul> | |
| <ul style="list-style-type: none"> <li>• Beschilderung als Wander- und Reitweg</li> </ul> | |

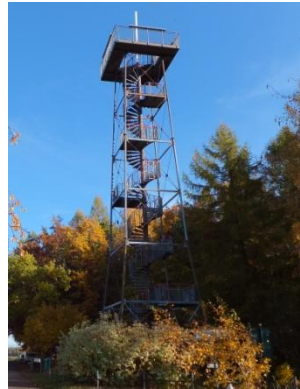
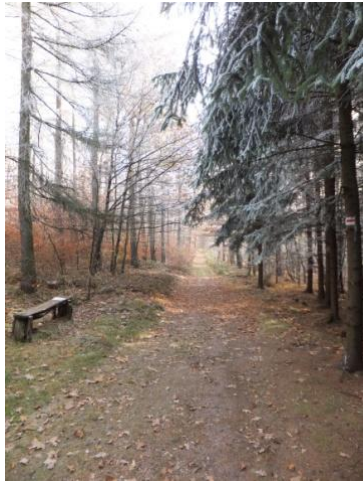
## Wegabschnitt Nr. 9

| Verlauf | |
|---|---|
| <p><b>Streckenführung:</b><br/> Alberthöhe (Albertturm) - Burgstraße - Waldweg (Richtung Heinrichsort) - Sportplatzweg (Sportplatz Heinrichsort)</p> <p><b>Länge:</b> 1,8 km</p> <p><b>Umgebung:</b> Offenland, Wald, Siedlung</p> | |
| <p><b>Profil:</b> eben, leicht abfallend</p> <p><b>Art des Weges:</b> Straße, Waldweg, Schotterweg</p> <p><b>Breite des Weges:</b> 2 - 3 m</p> <p><b>Bodenbeschaffenheit und -zustand:</b></p> <ul style="list-style-type: none"> <li>• Asphalt, Waldboden, unbefestigter Weg</li> <li>• guter Zustand</li> </ul> <p><b>Zugänge:</b></p> <ul style="list-style-type: none"> <li>• motorisierter Individualverkehr: <ul style="list-style-type: none"> <li>- Parkmöglichkeiten am Sportplatz, Heinrichsort</li> </ul> </li> <li>• öffentliche Verkehrsmittel: <ul style="list-style-type: none"> <li>- keine</li> </ul> </li> </ul> | |
| <ul style="list-style-type: none"> <li>• Beschilderung als Wanderweg (roter Strich), Reitweg, Försterteich-Rundweg, Panorama Radweg</li> </ul> | |

| Verlauf | |
|---|---|
| <ul style="list-style-type: none"> <li>• durchgängige Beschilderung des Wanderweges: gelber Strich </li> </ul> | |

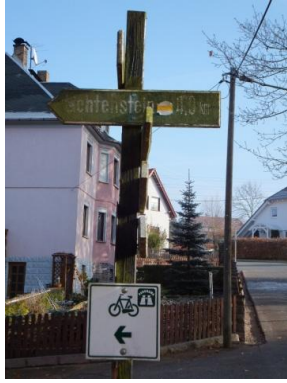
| Verlauf | |
|---|---|
| <p><b>Streckenführung:</b><br/>Sportplatzweg (Sportplatz Heinrichsort) - Zum Talblick - Windmühlenstraße - Wasserwerkstraße - Wasserberg - Marienauerstraße</p> <p><b>Länge:</b> 1 km</p> <p><b>Umgebung:</b> Offenland, Siedlung</p> | |

| Verlauf | |
|---|---|
| <ul style="list-style-type: none"> <li>• durchgängige Beschilderung des Wanderweges: gelber Strich </li> </ul> | |

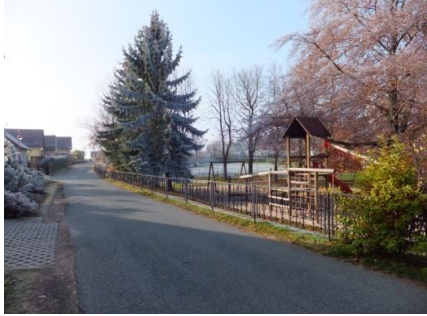
## Wegabschnitt Nr. 10

| Verlauf | |
|---|---|
| <p><b>Profil:</b> eben, absteigend</p> <p><b>Art des Weges:</b> Straße, Waldweg</p> <p><b>Breite des Weges:</b> 1 - 3 m</p> <p><b>Bodenbeschaffenheit und -zustand:</b></p> <ul style="list-style-type: none"> <li>• Asphalt, Waldboden</li> <li>• guter Zustand</li> </ul> <p><b>Zugänge:</b></p> <ul style="list-style-type: none"> <li>• motorisierter Individualverkehr: <ul style="list-style-type: none"> <li>- Parkmöglichkeiten am Sportplatz, Heinrichsort</li> </ul> </li> <li>• öffentliche Verkehrsmittel: <ul style="list-style-type: none"> <li>- keine</li> </ul> </li> </ul> | |
| <ul style="list-style-type: none"> <li>• Beschilderung als Wanderweg (gelber Strich)</li> </ul> | |

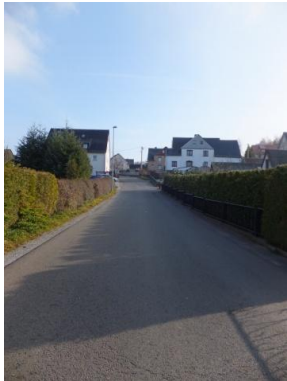
| Verlauf | |
|---|---|
| <p><b>Streckenführung:</b><br/>Marienauerstraße - Siedlungsweg - Mittelstraße - Heinrichsorter Straße</p> <p><b>Länge:</b> 700 m</p> <p><b>Umgebung:</b> Siedlung, Offenland</p> | |

| Verlauf | |
|---|---|
| <ul style="list-style-type: none"> <li>• durchgängige Beschilderung des Wanderweges: gelber Strich </li> </ul> | |

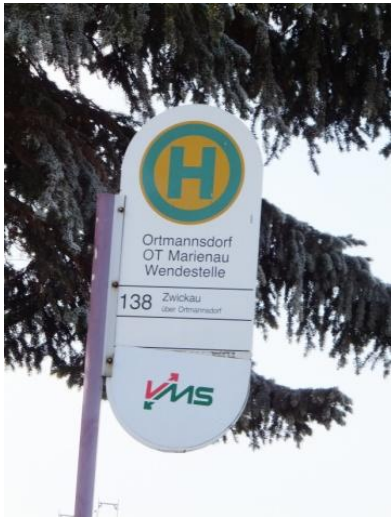
## Wegabschnitt Nr. 11

| Verlauf | |
|---|---|
| <p><b>Profil:</b> leicht ansteigend</p> <p><b>Art des Weges:</b> Straße, Fußweg</p> <p><b>Breite des Weges:</b> 1 - 3 m</p> <p><b>Bodenbeschaffenheit und -zustand:</b></p> <ul style="list-style-type: none"> <li>• Asphalt</li> <li>• guter Zustand</li> </ul> <p><b>Zugänge:</b></p> <ul style="list-style-type: none"> <li>• motorisierter Individualverkehr: <ul style="list-style-type: none"> <li>- keine</li> </ul> </li> <li>• öffentliche Verkehrsmittel: <ul style="list-style-type: none"> <li>- ÖPNV in Marienau: Buslinie 138, Haltestelle Ortmannsdorf OT Marienau</li> </ul> </li> </ul> | |
| <ul style="list-style-type: none"> <li>• Beschilderung als Wanderweg (gelber Strich)</li> </ul> | |

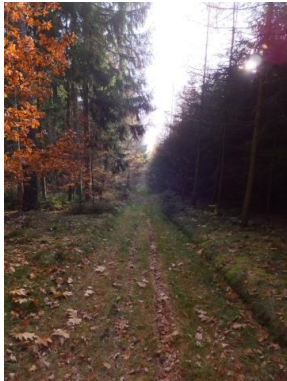
| Verlauf | |
|---|---|
| <p><b>Streckenführung:</b><br/>Heinrichsorter Straße - Waldweg (Richtung Gasthof „Promnitzer“) - Landstraße (S255) - Gasthof „Promnitzer“</p> <p><b>Länge:</b> 3,3 km</p> <p><b>Umgebung:</b> Wald, Offenland</p> | |

| Verlauf | |
|---|---|
| <ul style="list-style-type: none"> <li>durchgängige Beschilderung des Wanderweges: gelber Strich </li> </ul> | |

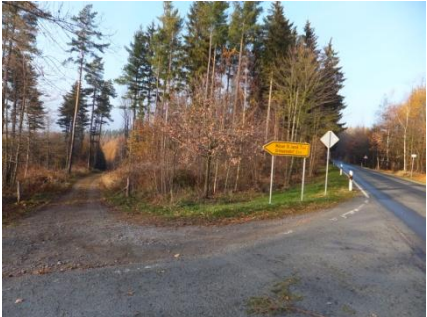
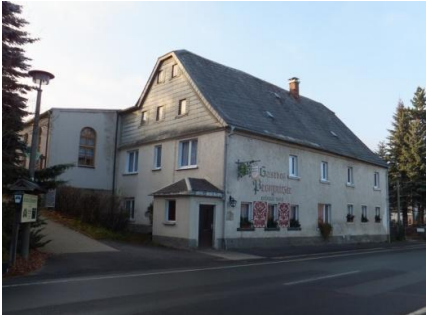
## Wegabschnitt Nr. 12

| Verlauf | |
|---|---|
| <p><b>Profil:</b> eben, ab- und ansteigend</p> <p><b>Art des Weges:</b> Straße, Waldweg</p> <p><b>Breite des Weges:</b> 2 - 3 m</p> <p><b>Bodenbeschaffenheit und -zustand:</b></p> <ul style="list-style-type: none"> <li>Asphalt, Waldboden, wassergebundene Decke</li> <li>guter Zustand</li> </ul> <p><b>Zugänge:</b></p> <ul style="list-style-type: none"> <li>motorisierter Individualverkehr: <ul style="list-style-type: none"> <li>- Parkmöglichkeiten am Gasthof „Promnitzer“</li> </ul> </li> <li>öffentliche Verkehrsmittel: <ul style="list-style-type: none"> <li>- ÖPNV in Marienau: Buslinie 138, Haltestelle Ortmannsdorf OT Marienau Höhe</li> <li>- ÖPNV am Gasthof „Promnitzer“: Buslinie 138, Haltestelle Ortmannsdorf OT Marienau Wendestelle</li> </ul> </li> </ul> | <br> |
| <ul style="list-style-type: none"> <li>Beschilderung teilweise als Wanderweg (gelber Strich)</li> </ul> | |

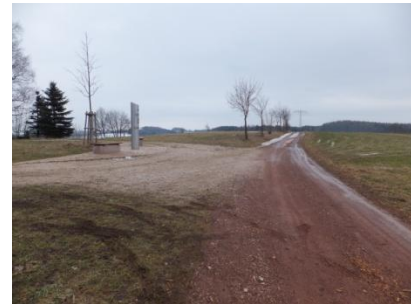
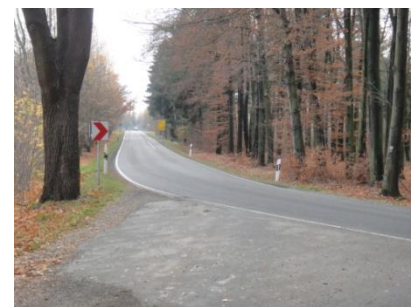
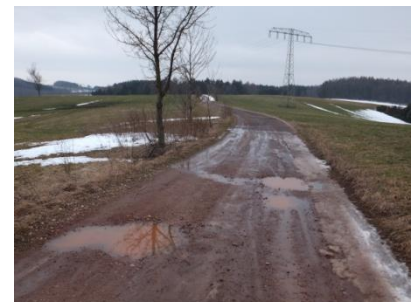
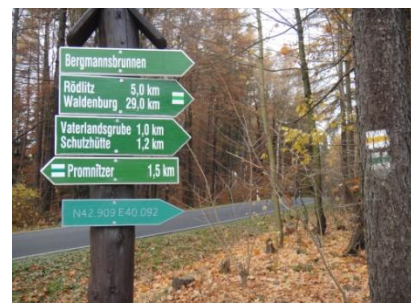
## Wegabschnitt Nr. 13

Gasthof „Promnitzer“ - Landstraße (S255) - Garnstraße - Friedhofstraße

**Profil:** eben, leicht an- und absteigend

**Art des Weges:** Straße, Wirtschaftsweg, Waldweg

**Breite des Weges:** 1 - 3 m

- Asphalt, wassergebundene Decke, Waldboden
- insgesamt guter Zustand, teilweise Schlaglöcher, Fahrspuren (Garnstraße)

- Beschilderung teilweise mit grünem und/oder gelbem Strich
- verschiedene Zielwegweiser (u. a. am Beginn der Garnstraße)
- auf der Garnstraße ab Vaterlandsgrube als Bergbauweg

- durchgängige Beschilderung des Wanderweges: gelber Strich

- Ausbesserung der Garnstraße (partiell)

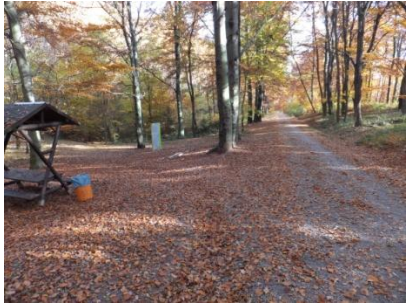
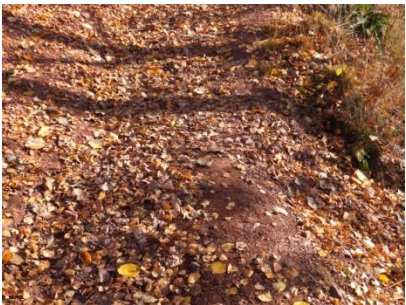
## Wegabschnitt Nr. 14

| Verlauf | |
|---|---|
| <p><b>Streckenführung:</b><br/>Friedhofstraße - Deutschlandschachthalde (Glückauf-Turm) - Deutschlandschachtstraße</p> <p><b>Länge:</b> 900 m</p> <p><b>Umgebung:</b> Wald, Siedlung</p> | |
| <p><b>Profil:</b> an- und absteigend</p> <p><b>Art des Weges:</b> Wanderweg, Wirtschaftsweg</p> <p><b>Breite des Weges:</b> 1 - 3 m</p> <p><b>Bodenbeschaffenheit und -zustand:</b></p> <ul style="list-style-type: none"> <li>• unbefestigter Weg, wassergebundene Decke, Asphalt</li> <li>• insgesamt guter Zustand, Haldenauf- und -abstieg stark ausgewaschen, teilweise Kantenabbrüche</li> </ul> <p><b>Zugänge:</b></p> <ul style="list-style-type: none"> <li>• motorisierter Individualverkehr: <ul style="list-style-type: none"> <li>- Parkmöglichkeiten an der Deutschlandschachtstraße</li> </ul> </li> <li>• öffentliche Verkehrsmittel: <ul style="list-style-type: none"> <li>- City-Bahn: Haltepunkt Bahnhofstraße</li> <li>- Bus: Linie 139, 195, 260, 261 Haltestelle Bahnhof-/Lutherstraße</li> </ul> </li> </ul> | |
| <ul style="list-style-type: none"> <li>• Beschilderung teilweise als Bergbauweg und Steinkohlenweg</li> </ul> | |

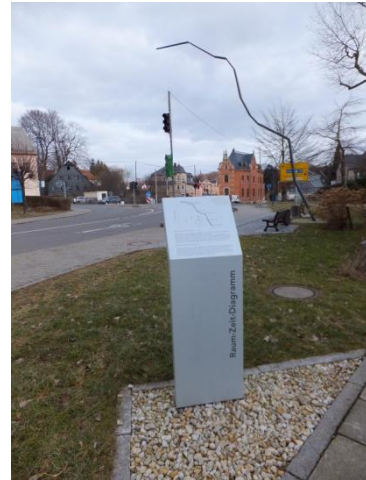
Deutschlandschachtstraße - Emanuel-von-Seidl Straße - Hofjägergasse - Kirchplatz - Rathausplatz - Obere Hauptstraße - Untere Hauptstraße - Innere Neuwieser Straße - Geschwister-Scholl-Straße - Mittelgasse - Alte Staatsstraße - Untere Hauptstraße - Bahnhofstraße - Dr.-Otto-Nuschke-Straße - Lugauer Straße - Seilbahn

**Anmerkung:** Variante 1 zum Bergbaumuseum Oelsnitz

- durchgängige Beschilderung des Wanderweges: gelber Strich

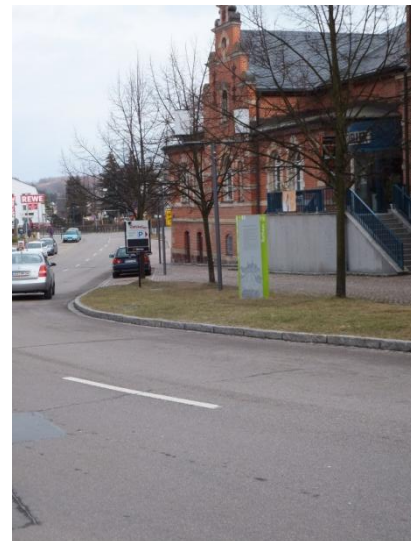
**Profil:** eben, an- und absteigend

- Asphalt, Betonpflaster
- sehr guter Zustand

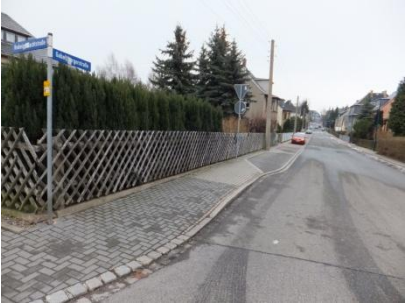
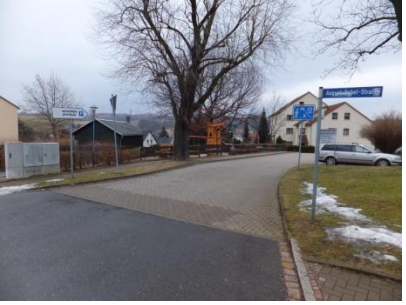
| Verlauf | |
|---|---|
| <p><b>Profil:</b> eben, an- und absteigend</p> <p><b>Art des Weges:</b> Fußweg, Fahrweg, Straße</p> <p><b>Breite des Weges:</b> 1,5 - 3 m</p> <p><b>Bodenbeschaffenheit und -zustand:</b></p> <ul style="list-style-type: none"> <li>• Asphalt</li> <li>• sehr guter Zustand</li> </ul> <p><b>Zugänge:</b></p> <ul style="list-style-type: none"> <li>• motorisierter Individualverkehr: <ul style="list-style-type: none"> <li>- Parkmöglichkeiten: Deutschlandschachtstraße, Innenstadt (Parkzeit teilweise begrenzt)</li> </ul> </li> <li>• öffentliche Verkehrsmittel: <ul style="list-style-type: none"> <li>- City-Bahn: Haltepunkt Bahnhofstraße</li> <li>- Bus: Linie 139, 195, 260, 261 Haltestelle Bahnhof-/Lutherstraße</li> </ul> </li> </ul> | |

| Verlauf | |
|---|---|
| <ul style="list-style-type: none"> <li>• Deutschlandschachtstraße bis Seilbahn: roter Punkt </li> </ul> | |

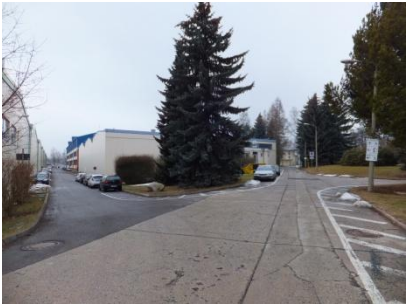
| Verlauf | |
|---|---|
| <p><b>Streckenführung:</b><br/>Seilbahn - Turleyring - Pflockenstraße - <b>Bergbaumuseum Oelsnitz</b></p> <p><b>Länge:</b> 1,4 km</p> <p><b>Umgebung:</b> Siedlung, Offenland</p> | |

| Verlauf | |
|---|---|
| <ul style="list-style-type: none"> <li>• Beschilderung des Wanderweges: gelber Strich </li> <li>• Errichtung einer Rutschenanlage</li> </ul> | |

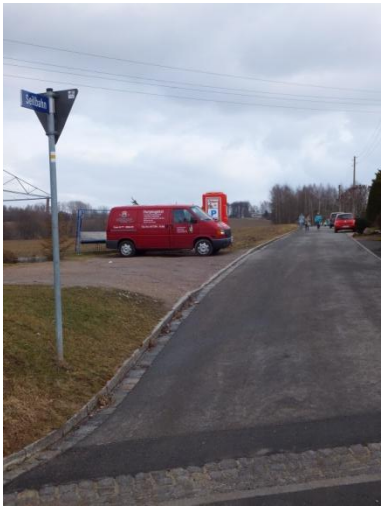
| Verlauf | |
|---|---|
| <p><b>Profil:</b> ansteigend, eben</p> <p><b>Art des Weges:</b> Fußweg, kombinierter Fuß- und Radweg, Straße</p> <p><b>Breite des Weges:</b> 1,5 - 3 m</p> <p><b>Bodenbeschaffenheit und -zustand:</b></p> <ul style="list-style-type: none"> <li>• Asphalt</li> <li>• sehr guter Zustand</li> </ul> <p><b>Zugänge:</b></p> <ul style="list-style-type: none"> <li>• motorisierter Individualverkehr: <ul style="list-style-type: none"> <li>- Parkmöglichkeiten am Bergbaumuseum Oelsnitz</li> </ul> </li> <li>• öffentliche Verkehrsmittel: <ul style="list-style-type: none"> <li>- Busanbindung Oelsnitz: Linie 139, 195, 260, 261 Haltestelle Bergbaumuseum</li> </ul> </li> </ul> | |

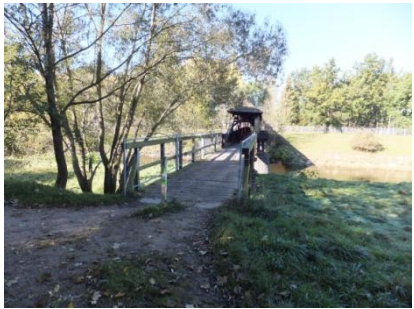
| Verlauf | |
|---|---|
| <p><b>Streckenführung:</b><br/>Parkplatz „1. Zwickauer Picknick- und Erlebnispark“ - Muldentalradweg - Röhrensteg - Oberhohndorfer Marktweg - Waldweg entlang Wilhelmschachthalde I - Reinsdorfer Straße</p> <p><b>Länge:</b> 1,7 km</p> <p><b>Umgebung:</b> Siedlung, Wald</p> | |

| Verlauf | |
|---|---|
| <ul style="list-style-type: none"> <li>• durchgängige Beschilderung des Rundwanderweges als Lehrpfad: grüner Strich </li> <li>• Sanierung des Oberhohndorfer Marktweges (partiell)</li> </ul> | |

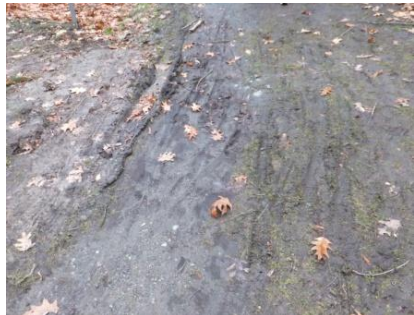
| Verlauf | |
|---|---|
| <p><b>Profil:</b> eben</p> <p><b>Art des Weges:</b> kombinierter Fuß- und Radweg, ab Röhrensteg als Fußweg gekennzeichnet</p> <p><b>Breite des Weges:</b> 1 - 2,5 m</p> <p><b>Bodenbeschaffenheit und -zustand:</b></p> <ul style="list-style-type: none"> <li>• Asphalt, wassergebundene Decke, Waldboden</li> <li>• guter Zustand, teilweise Fahrspuren von Radfahrern und morastig nach Regen</li> </ul> <p><b>Zugänge:</b></p> <ul style="list-style-type: none"> <li>• motorisierter Individualverkehr: <ul style="list-style-type: none"> <li>- Parkplatz „1. Zwickauer Picknick- und Erlebnispark“</li> </ul> </li> <li>• öffentliche Verkehrsmittel: <ul style="list-style-type: none"> <li>- ÖPNV in Zwickau: Buslinie 135 Haltestelle Zwickau Zentrum</li> <li>- ÖPNV in Reinsdorf: Buslinie 135, Haltestelle An der Kohlenbahn</li> </ul> </li> </ul> | |

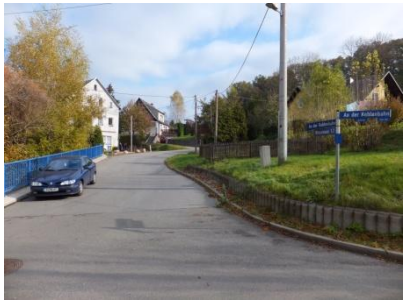
| Verlauf | |
|---|---|
| <p><b>Streckenführung:</b><br/>Reinsdorfer Straße - An der Kohlenbahn - Wiesenaue - Morgensternweg</p> <p><b>Länge:</b> 1,1 km</p> <p><b>Umgebung:</b> Siedlung, Offenland</p> | |

| Verlauf | |
|---|---|
| <ul style="list-style-type: none"> <li>durchgängige Beschilderung des Rundwanderweges als Lehrpfad: grüner Strich </li> <li>fehlenden Fußweg herstellen (Reinsdorfer Straße)</li> </ul> | |

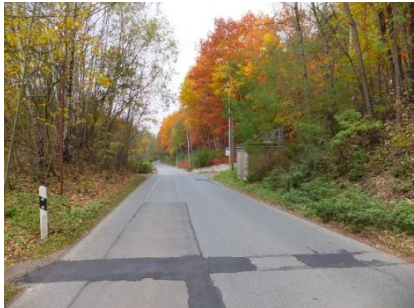
| Verlauf | |
|---|---|
| <p><b>Profil:</b> eben, leicht an- und absteigend</p> <p><b>Art des Weges:</b> Fußweg, Straße</p> <p><b>Breite des Weges:</b> 1 - 2,5 m</p> <p><b>Bodenbeschaffenheit und -zustand:</b></p> <ul style="list-style-type: none"> <li>Asphalt, Betonpflaster</li> <li>guter Zustand, an der Reinsdorfer Straße fehlen ca. 100 m Fußweg</li> </ul> <p><b>Zugänge:</b></p> <ul style="list-style-type: none"> <li>motorisierter Individualverkehr: <ul style="list-style-type: none"> <li>- keine</li> </ul> </li> <li>öffentliche Verkehrsmittel: <ul style="list-style-type: none"> <li>- ÖPNV: Buslinie 135 Haltestellen An der Kohlenbahn, Alte Post</li> </ul> </li> </ul> | <br> |

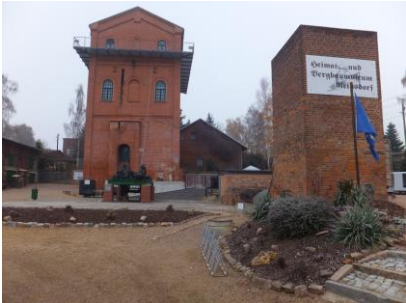
| Verlauf | |
|---|---|
| <p><b>Streckenführung:</b><br/>Morgensternweg - Straße der Befreiung - Pöhlauer Straße - <b>Bergbaumuseum Reinsdorf</b></p> <p><b>Länge:</b> 450 m</p> <p><b>Umgebung:</b> Siedlung</p> <p><b>Anmerkung:</b><br/>Rückweg über Wegabschnitte 3 und 2 bzw. Alternativweg über die Wiese am Kohlendam nach dessen Herstellung</p> | |

| Verlauf | |
|---|---|
| <ul style="list-style-type: none"> <li>• durchgängige Beschilderung des Rundwanderweges als Lehrpfad: grüner Strich </li> <li>• fehlenden Fußweg herstellen (Pöhlauer Straße)</li> <li>• Anlage eines Weges von der Reinsdorfer Straße über die Wiese am Kohlendam</li> <li>• Schaffung der Zuwegung von diesem Weg auf das Gelände des Bergbaumuseums Reinsdorf</li> </ul> | |

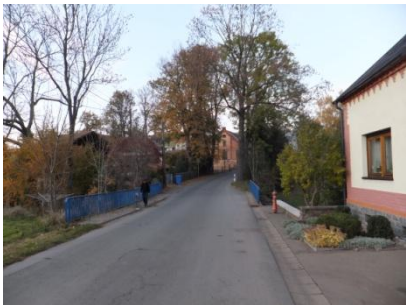
| Verlauf | |
|---|---|
| <p><b>Profil:</b> leicht an- und absteigend</p> <p><b>Art des Weges:</b> kombinierter Fuß- und Radweg, Fußweg, Straße</p> <p><b>Breite des Weges:</b> 1,5 - 4 m</p> <p><b>Bodenbeschaffenheit und -zustand:</b></p> <ul style="list-style-type: none"> <li>• Asphalt</li> <li>• guter Zustand</li> </ul> <p><b>Zugänge:</b></p> <ul style="list-style-type: none"> <li>• motorisierter Individualverkehr: <ul style="list-style-type: none"> <li>- Parkplatz am Bergbaumuseum Reinsdorf</li> </ul> </li> <li>• öffentliche Verkehrsmittel: <ul style="list-style-type: none"> <li>- ÖPNV: Buslinie 135, Haltestellen Grundschule, Bibliothek</li> </ul> </li> </ul> | |

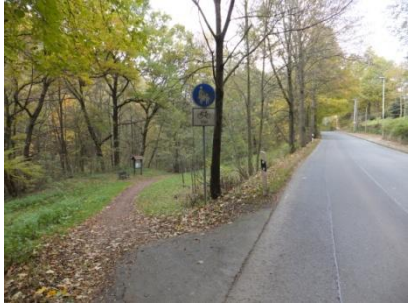
| Verlauf | |
|---|---|
| <p><b>Streckenführung:</b><br/>Reinsdorfer Straße - Oberhohndorfer Marktweg - Röhrensteg - Muldentalradweg - Parkplatz „1. Zwickauer Picknick- und Erlebnispark“</p> <p><b>Länge:</b> 2 km</p> <p><b>Umgebung:</b> Wald, Siedlung</p> | |

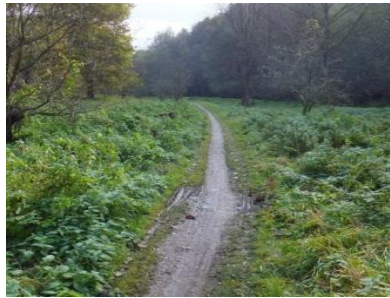
| Verlauf | |
|---|---|
| <p><b>Profil:</b> eben, leicht an- und absteigend</p> <p><b>Art des Weges:</b> Fußweg, kombinierter Fuß- und Radweg</p> <p><b>Breite des Weges:</b> 0,5 - 2,5 m</p> <p><b>Bodenbeschaffenheit und -zustand:</b></p> <ul style="list-style-type: none"> <li>• Waldboden, wassergebundene Decke, Asphalt</li> <li>• teilweise sehr schmal und in schlechtem Zustand (Fahrinnen)</li> </ul> <p><b>Zugänge:</b></p> <ul style="list-style-type: none"> <li>• motorisierter Individualverkehr: <ul style="list-style-type: none"> <li>- Parkplatz am „1. Zwickauer Picknick- und Erlebnispark“</li> </ul> </li> <li>• öffentliche Verkehrsmittel: <ul style="list-style-type: none"> <li>- ÖPNV in Reinsdorf: Buslinie 135, Haltestelle An der Kohlenbahn</li> </ul> </li> </ul> | |

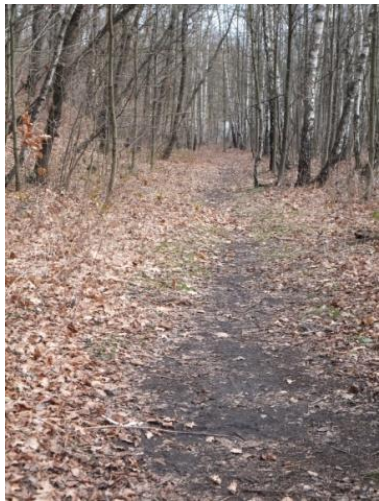
| Verlauf | |
|---|---|
| <p><b>Profil:</b> eben, leicht an- und absteigend</p> <p><b>Art des Weges:</b> Fußweg, kombinierter Fuß- und Radweg</p> <p><b>Breite des Weges:</b> 0,5 - 2,5 m</p> <p><b>Bodenbeschaffenheit und -zustand:</b></p> <ul style="list-style-type: none"> <li>• Waldboden, wassergebundene Decke, Asphalt</li> <li>• teilweise schlechter Zustand</li> </ul> <p><b>Zugänge:</b></p> <ul style="list-style-type: none"> <li>• motorisierter Individualverkehr: <ul style="list-style-type: none"> <li>- Parkplatz am „1. Zwickauer Picknick- und Erlebnispark“</li> </ul> </li> <li>• öffentliche Verkehrsmittel: <ul style="list-style-type: none"> <li>- ÖPNV in Reinsdorf: Buslinie 135, An der Kohlenbahn</li> </ul> </li> </ul> | |

| Verlauf | |
|---|---|
| <ul style="list-style-type: none"> <li>• durchgängige Beschilderung des Rundwanderweges als Lehrpfad: grüner Schrägstrich </li> <li>• fehlenden Fußweg herstellen (Reinsdorfer Straße)</li> <li>• Sanierung des Waldweges nördlich der Wilhelmschachthalde I</li> </ul> | |

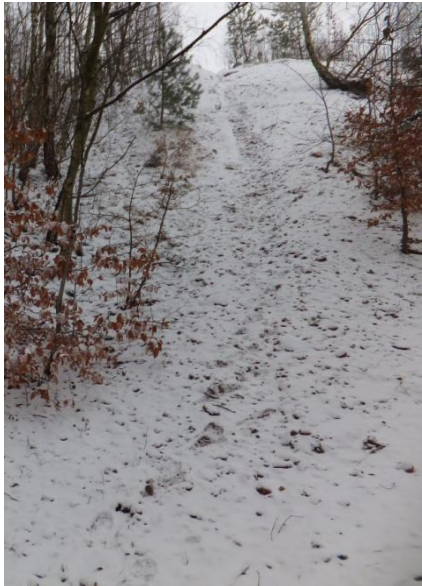
| Verlauf | |
|---|---|
| <p><b>Profil:</b> steil ansteigend</p> <p><b>Art des Weges:</b> Fußweg, Fahrweg</p> <p><b>Breite des Weges:</b> 1 - 4 m</p> <p><b>Bodenbeschaffenheit und -zustand:</b></p> <ul style="list-style-type: none"> <li>• wassergebundene Decke, Waldboden</li> <li>• schlechter Zustand, starke Auswaschungen beim Aufstieg zur Deutschlandschachthalde</li> </ul> <p><b>Zugänge:</b></p> <ul style="list-style-type: none"> <li>• motorisierter Individualverkehr: <ul style="list-style-type: none"> <li>- keine</li> </ul> </li> <li>• öffentliche Verkehrsmittel: <ul style="list-style-type: none"> <li>- keine</li> </ul> </li> </ul> | |

| Verlauf | |
|---|---|
| <ul style="list-style-type: none"> <li>• durchgängige Beschilderung des Wanderweges: grüner Punkt </li> <li>• Sanierung des Aufstieges zur Deutschlandschachthalde</li> <li>• Waldabenteuerspielplatz am Standort Friedhofstraße/Haldenaufstieg (Bergbau Tafel 12)</li> <li>• Touristische Entwicklung der Deutschlandschachthalde (gemäß Machbarkeitsstudie)</li> </ul> | |

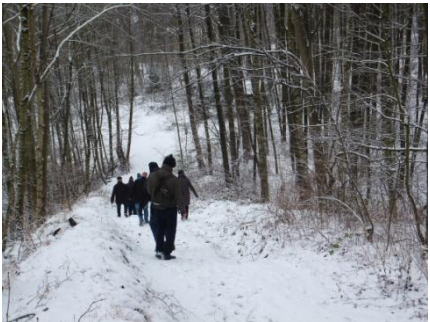
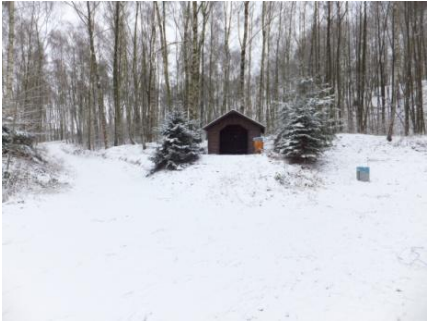
| Verlauf | |
|---|---|
| <p><b>Profil:</b> steil, leicht absteigend</p> <p><b>Art des Weges:</b> Fußweg, Fahrweg</p> <p><b>Breite des Weges:</b> 1 - 3,5 m</p> <p><b>Bodenbeschaffenheit und -zustand:</b></p> <ul style="list-style-type: none"> <li>• wassergebundene Decke, Waldboden, Asphalt</li> <li>• teilweise schlechter Zustand, starke Auswaschungen beim Auf- bzw. Abstieg des Weges zur Deutschlandschachthalde</li> </ul> <p><b>Zugänge:</b></p> <ul style="list-style-type: none"> <li>• motorisierter Individualverkehr: <ul style="list-style-type: none"> <li>- Parkplatz Deutschlandschachtstraße</li> </ul> </li> <li>• öffentliche Verkehrsmittel: <ul style="list-style-type: none"> <li>- City-Bahn: Haltepunkt Bahnhofstraße</li> <li>- Bus: Linie 139,195, 260, 261 Haltestelle Bahnhof-/Lutherstraße</li> </ul> </li> </ul> | |

| Verlauf | |
|---|---|
| <ul style="list-style-type: none"> <li>• durchgängige Beschilderung des Wanderweges: grüner Punkt </li> <li>• Sanierung des Abstieges von der Deutschlandschachthalde</li> </ul> | |

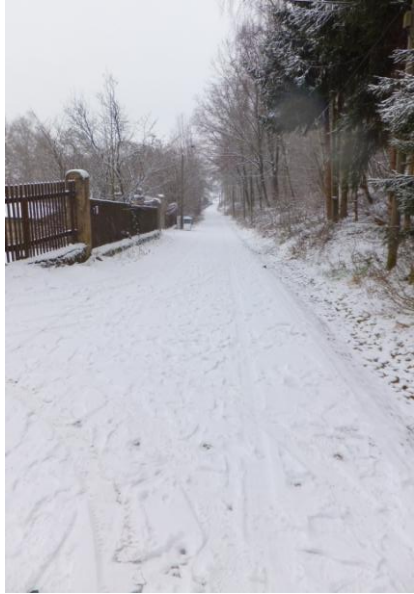
| Verlauf | |
|---|---|
| <p><b>Profil:</b> leicht ansteigend</p> <p><b>Art des Weges:</b> Fußweg, Fahrweg</p> <p><b>Breite des Weges:</b> 1 - 3,5 m</p> <p><b>Bodenbeschaffenheit und -zustand:</b></p> <ul style="list-style-type: none"> <li>• Asphalt, Betonpflaster, wassergebundene Decke, Waldboden</li> <li>• guter Zustand, teilweise starke Auswaschungen</li> </ul> <p><b>Zugänge:</b></p> <ul style="list-style-type: none"> <li>• motorisierter Individualverkehr: <ul style="list-style-type: none"> <li>- Parkplatz Deutschlandschachtstraße</li> </ul> </li> <li>• öffentliche Verkehrsmittel: <ul style="list-style-type: none"> <li>- City-Bahn: Haltepunkt Bahnhofstraße</li> <li>- Bus: Linie 139,195, 260, 261 Haltestelle Bahnhof-/Lutherstraße</li> </ul> </li> </ul> | |

| Verlauf | |
|---|---|
| <ul style="list-style-type: none"> <li>• durchgängige Beschilderung des Rundwanderweges: gelber Punkt </li> </ul> | |

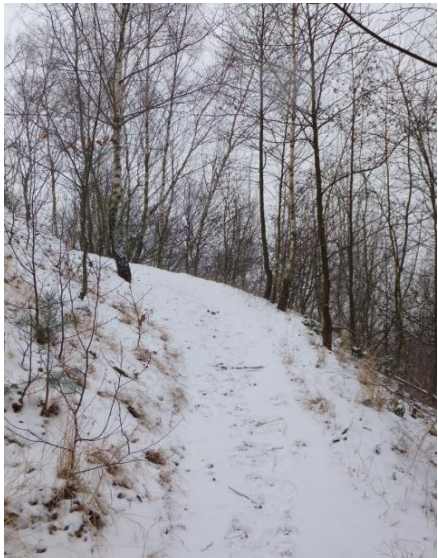
| Verlauf | |
|---|---|
| <p><b>Profil:</b> eben, steil ansteigend</p> <p><b>Art des Weges:</b> Waldweg, Wanderweg (teilweise unbefestigt), Fahrweg</p> <p><b>Breite des Weges:</b> 1 - 4 m</p> <p><b>Bodenbeschaffenheit und -zustand:</b></p> <ul style="list-style-type: none"> <li>Waldboden, wassergebundene Decke</li> <li>schlechter Zustand, starke Auswaschungen am Aufstieg zur Deutschlandschachthalde</li> </ul> <p><b>Zugänge:</b></p> <ul style="list-style-type: none"> <li>motorisierter Individualverkehr: <ul style="list-style-type: none"> <li>- keine</li> </ul> </li> <li>öffentliche Verkehrsmittel: <ul style="list-style-type: none"> <li>- keine</li> </ul> </li> </ul> | |

| Verlauf | |
|---|---|
| <ul style="list-style-type: none"> <li>durchgängige Beschilderung des Rundwanderweges: gelber Punkt </li> <li>Sanierung des Aufstieges zur Deutschlandschachthalde (bereits geplant)</li> <li>Waldabenteuerspielplatz im Bereich Friedhofstraße/Haldenaufstieg (Bergbauweg Tafel 12)</li> </ul> | |

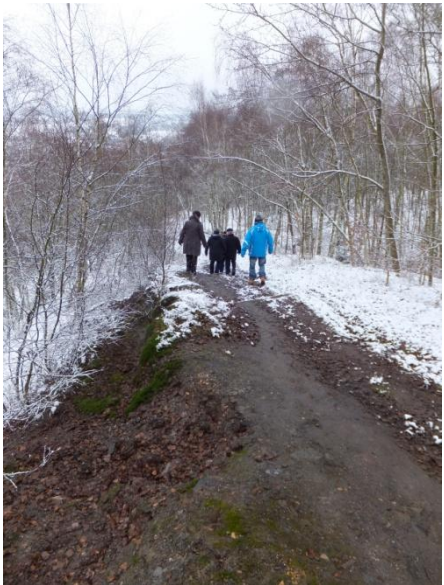
| Verlauf | |
|---|---|
| <p><b>Profil:</b> zuerst steil, später leicht absteigend</p> <p><b>Art des Weges:</b> Waldweg, Wanderweg (teilweise unbefestigt), Fahrweg</p> <p><b>Breite des Weges:</b> 1 - 3,5 m</p> <p><b>Bodenbeschaffenheit und -zustand:</b></p> <ul style="list-style-type: none"> <li>• wassergebundene Decke, Waldboden</li> <li>• schlechter Zustand, starke Auswaschungen auf dem Abstieg von der Deutschlandschachthalde</li> </ul> <p><b>Zugänge:</b></p> <ul style="list-style-type: none"> <li>• motorisierter Individualverkehr: <ul style="list-style-type: none"> <li>- Parkplatz Deutschlandschachtstraße</li> </ul> </li> <li>• öffentliche Verkehrsmittel: <ul style="list-style-type: none"> <li>- City-Bahn: Haltepunkt Bahnhofstraße</li> <li>- Bus: Linie 139,195, 260, 261 Haltestelle Bahnhof-/Lutherstraße</li> </ul> </li> </ul> | |
